INTERVENTO: PIANO ATTUATIVO "AREA CONSORZIO
AGRARIO PROVINCIALE DI ANCONA"
IN LOCALITA' OSIMO STAZIONE

OGGETTO : **INDIVIDUAZIONE E CARATTERIZZAZIONE
DELLE AREE POTENZIALMENTE INQUINATE**

Relazione Tecnica

00	Gennaio 2020

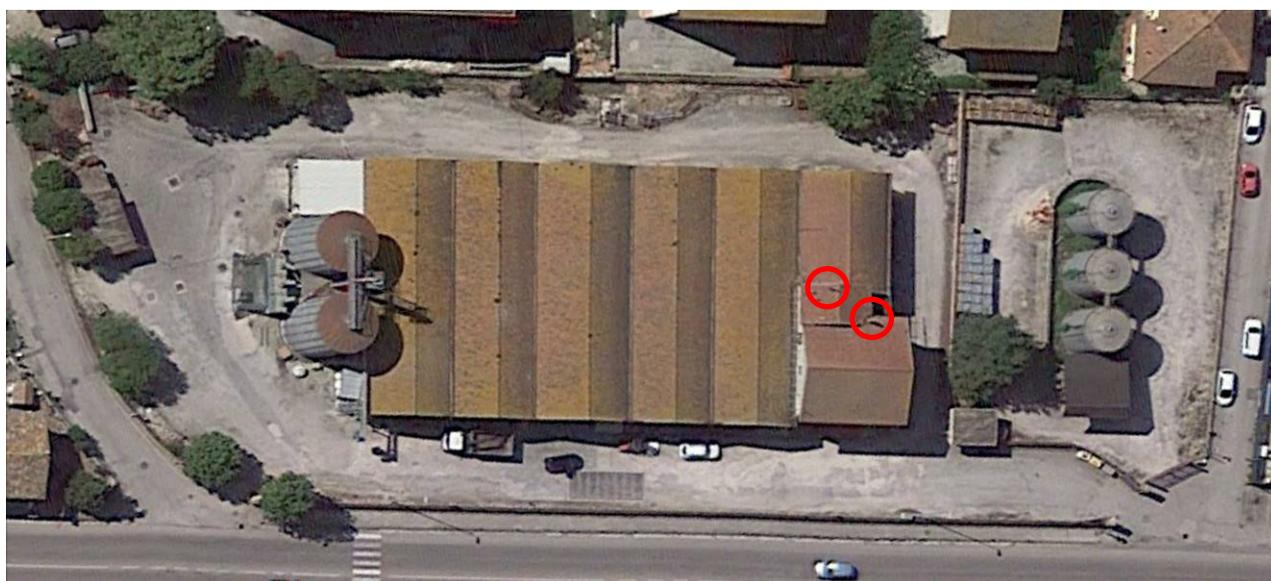
L'ispezione in occasione del sopralluogo ha inoltre consentito di individuare la presenza di n. 2 canne fumarie realizzate in eternit con i rispettivi comignoli posti all'esterno in copertura come da foto sottostante.

Figura 1 - Individuazione canne fumarie: unici manufatti rimasti contenenti amianto

Una canna fumaria parte dalla centrale termica attualmente dismessa, collocata alla base del vano scale della palazzina uffici e negozio, e attraversa l'appartamento custode posto al piano primo. La tipologia di centrale termica, a vaso aperto, lascia ipotizzare la presenza anche di una cassetta di espansione posizionata nel sottotetto dell'edificio che però attualmente risulta confinato e non accessibile. Dato il periodo di costruzione del complesso si può presumere che anche detta cassetta contenga amianto in quanto realizzata in eternit.

Un'altra canna fumaria è ubicata al piano primo, probabilmente a servizio un tempo di una stufa a legna o a kerosene.

Detti manufatti dovranno essere rimossi nel rispetto delle metodologie e procedure previste dal DM 6 Settembre 1994 e dal D.Lgs. 227/91 prima di iniziare qualsiasi attività di demolizione dell'edificio.

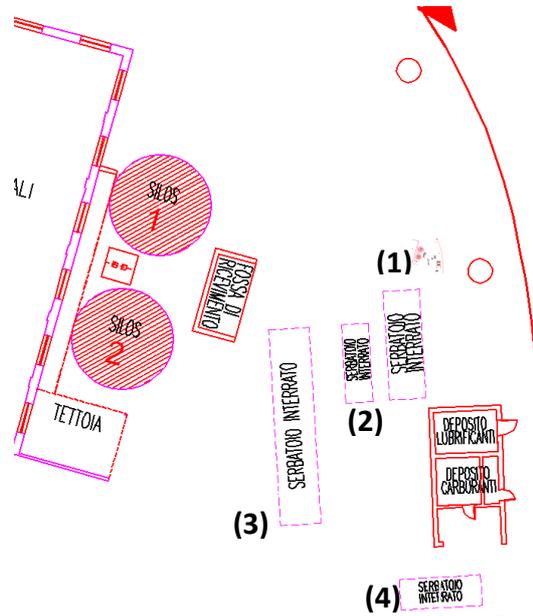
Figura 3 - Ubicazione in pianta dei serbatoi interrati

Attualmente i serbatoi sono individuabili da chiusini in ghisa carrabili, attraverso i quale non sono più visibili i passo d'uomo dei serbatoi stessi in quanto è evidente l'intero riempimento con ghiaia fine come da prescrizione della Regione Marche con nota per la messa in sicurezza del 30/11/2005, rif. Decreto Dirigenziale n. 2/IRE del 30/11/2005.

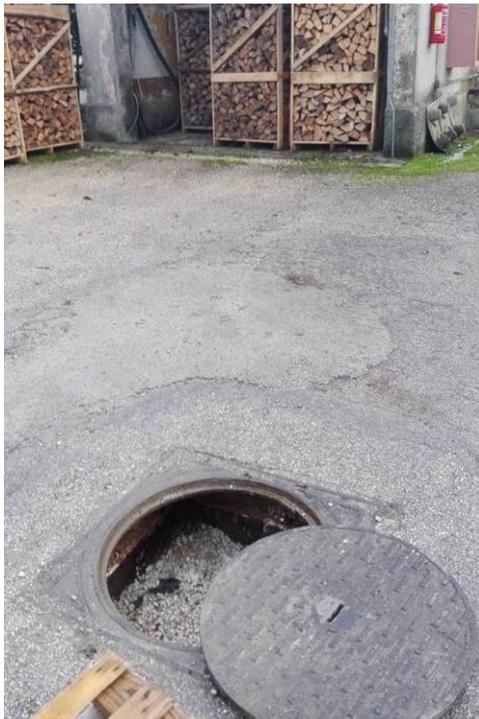
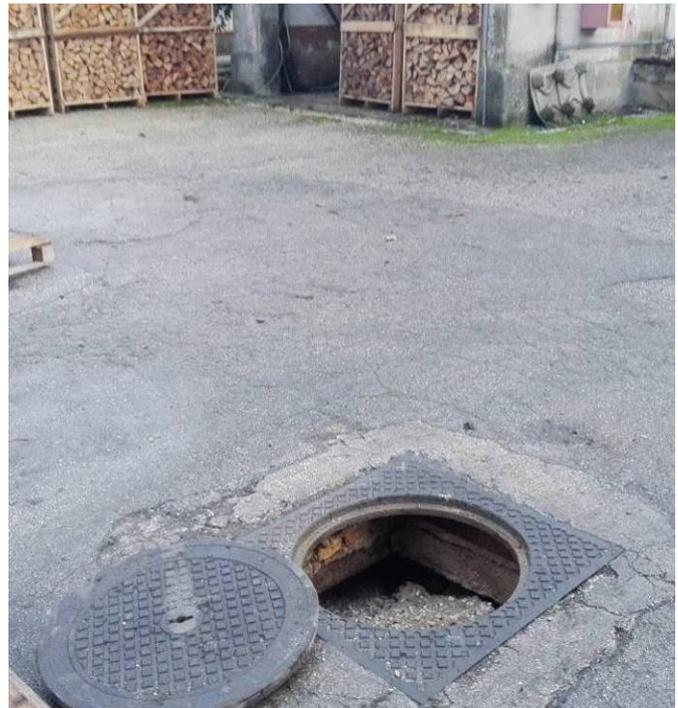
Id. 1

Di seguito i rilievi fotografici di tutti i serbatoi interrati con i rispettivi chiusini aperti

Alla data odierna detti serbatoi devono essere gestiti in conformità alle linee guida emesse dalla Regione Marche con DGR 1623 del 02/12/2013, Allegato 1, paragrafi C e D.

1. attivare apposita procedura di dismissione attraverso comunicazione allo Sportello Unico Attività Produttive (SUAP) comunale, almeno 30 gg prima dell'inizio delle operazioni
2. predisporre un piano di indagine ambientale
3. rimuovere i serbatoi
4. eseguire il piano di indagine ambientale con apposite analisi chimiche del terreno sottostante

Da un punto di vista operativo sarà inoltre necessario svuotare i serbatoio prima della loro rimozione, mediate fluidificazione con acqua della ghiaia di riempimento finalizzata a rendere possibile l'aspirazione tramite cisterna munita di autopompa.

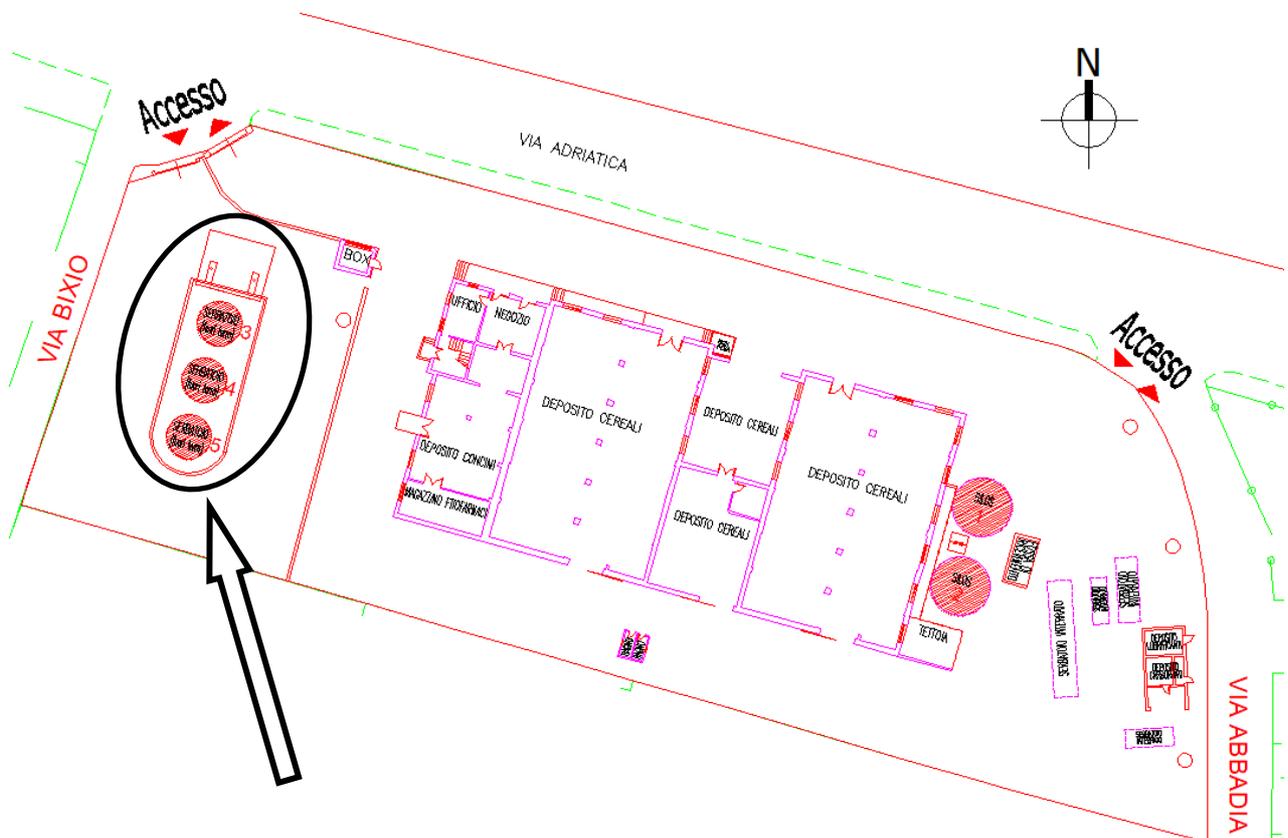
Sono Presenti n. 3 serbatoi verticali di 150 mc cadauno, di cui n.2 originariamente contenevano gasolio mentre 1 olio combustibile.

Figura 4 - Posizionamento serbatoi fuori terra

Prima della loro demolizione, sia i serbatoi fuori terra, che le rispettive tubazioni a loro servizio, dovranno essere bonificati e messi in sicurezza mediante preventiva introduzione all'interno di gas inerte, "trattamento *gas free*".

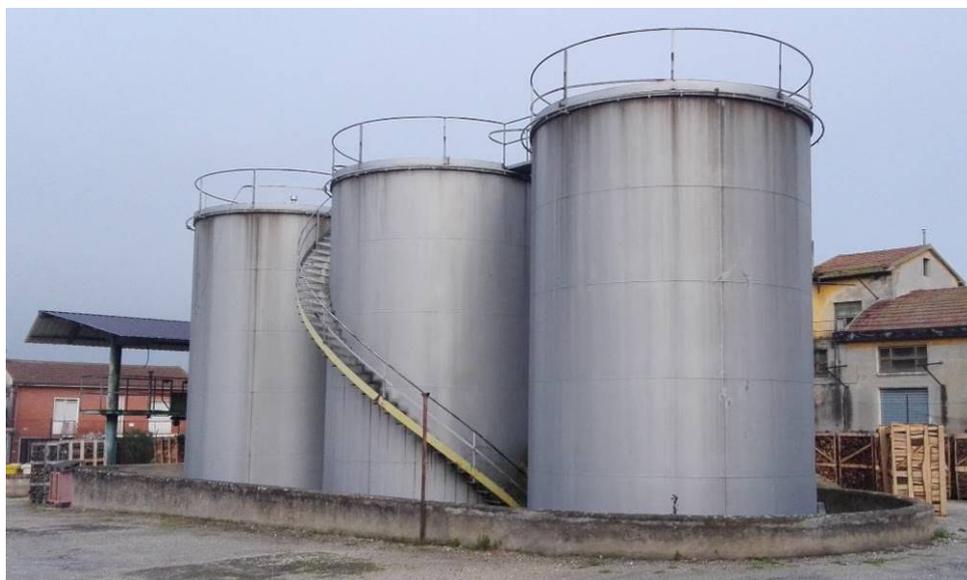
I serbatoi fuori terra sono tutti alloggiati all'interno di un unico bacino di contenimento in calcestruzzo come da foto seguente

Figura 5 - Serbatoi fuori terra entro bacino di contenimento

Dopo la rimozione dei serbatoi si dovrà provvedere ad analizzare campioni di calcestruzzo della base del bacino di contenimento e del pavimento della tettoia di carico. Le analisi dovranno essere volte a verificare la presenza di idrocarburi al fine di assegnare una corretta classificazione dei rifiuti generati dalla demolizione del calcestruzzo ed individuare così un opportuno smaltimento degli stessi a norma di legge.

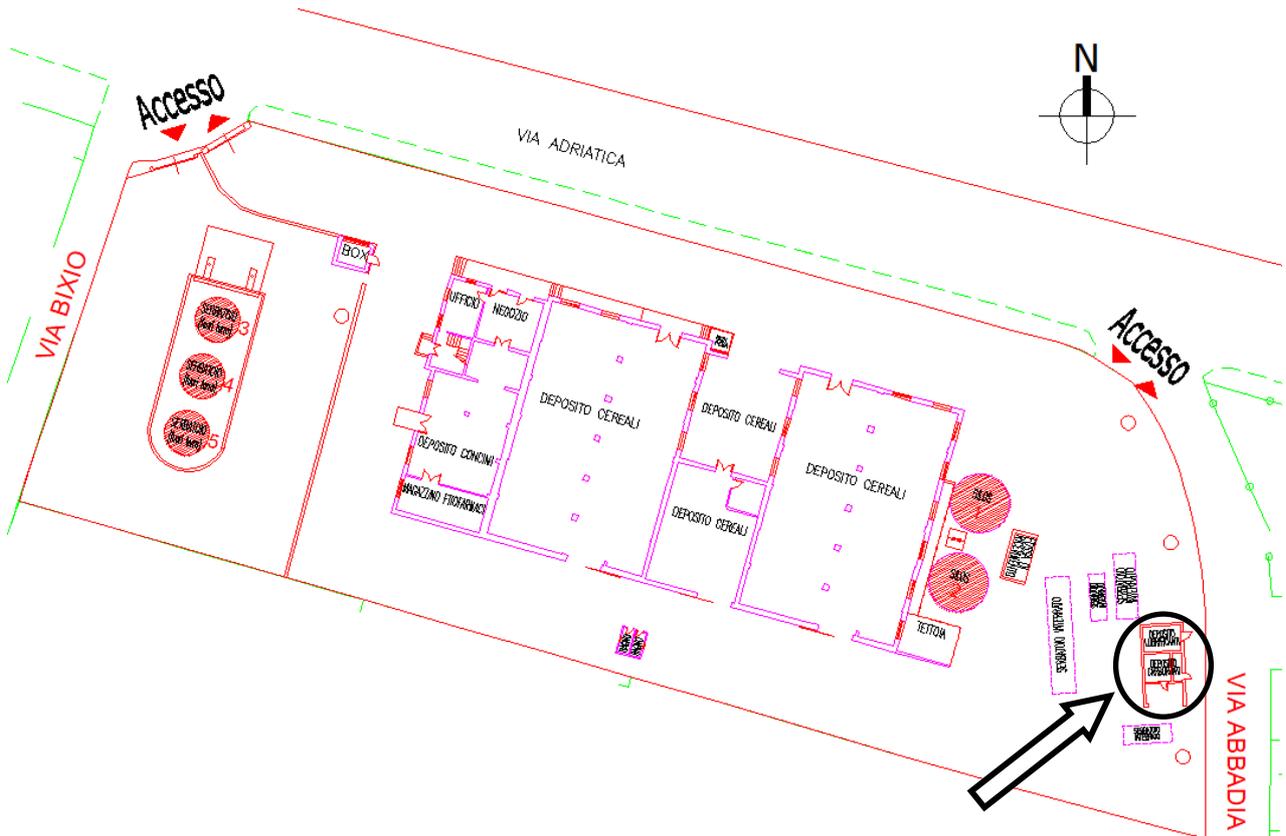
I locali hanno funzionato da deposito prodotti petroliferi, lubrificanti e carburanti, che sono stati stoccati in fusti o lattine e collocati all'interno di un annesso posto sul lato Est dell'edificio principale.

Figura 6 - Posizionamento locali deposito prodotti petroliferi

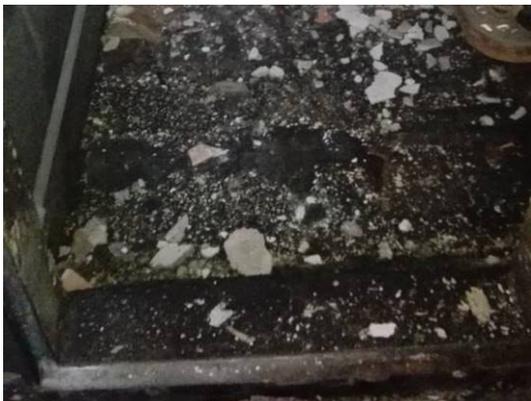
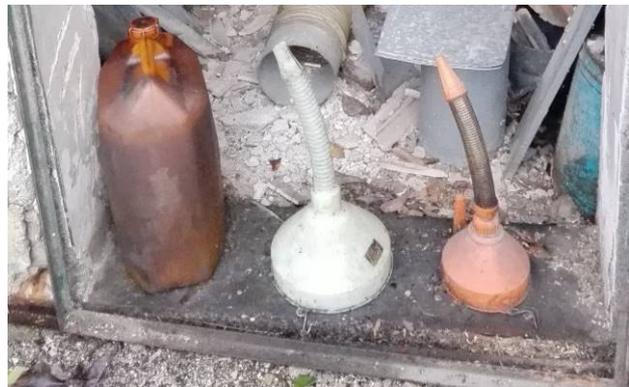
I locali sono ormai in disuso tuttavia presentano pavimenti in calcestruzzo che negli anni hanno presumibilmente assorbito piccole perdite e/ sversamenti di prodotti petroliferi, come da foto sotto.

Figura 7 - Rilievi fotografici pavimenti locali deposito prodotti petroliferi

Prima della demolizione dovranno essere prelevati campioni delle pavimentazioni in calcestruzzo per verificare l'entità della contaminazione da idrocarburi al fine di consentire una corretta classificazione dei rifiuti derivanti dalle successive attività edili.

In caso di contaminazione oltre i limiti imposti dalla normativa vigente la demolizione dovrà avvenire in n.2 fasi distinte: una prima fase per la copertura e le pareti ed una seconda fase del solo pavimento con smaltimento separato dei rifiuti contaminati prodotti, da quelli non contaminati da idrocarburi.
