STUDIO di INGEGNERIA EDILE – ARCHITETTURA

Oggetto: richiesta di variazione dell'intervento edilizio permesso dal Piano Particolareggiato del Centro Storico su fabbricato sito in via San Bartolomeo, 1

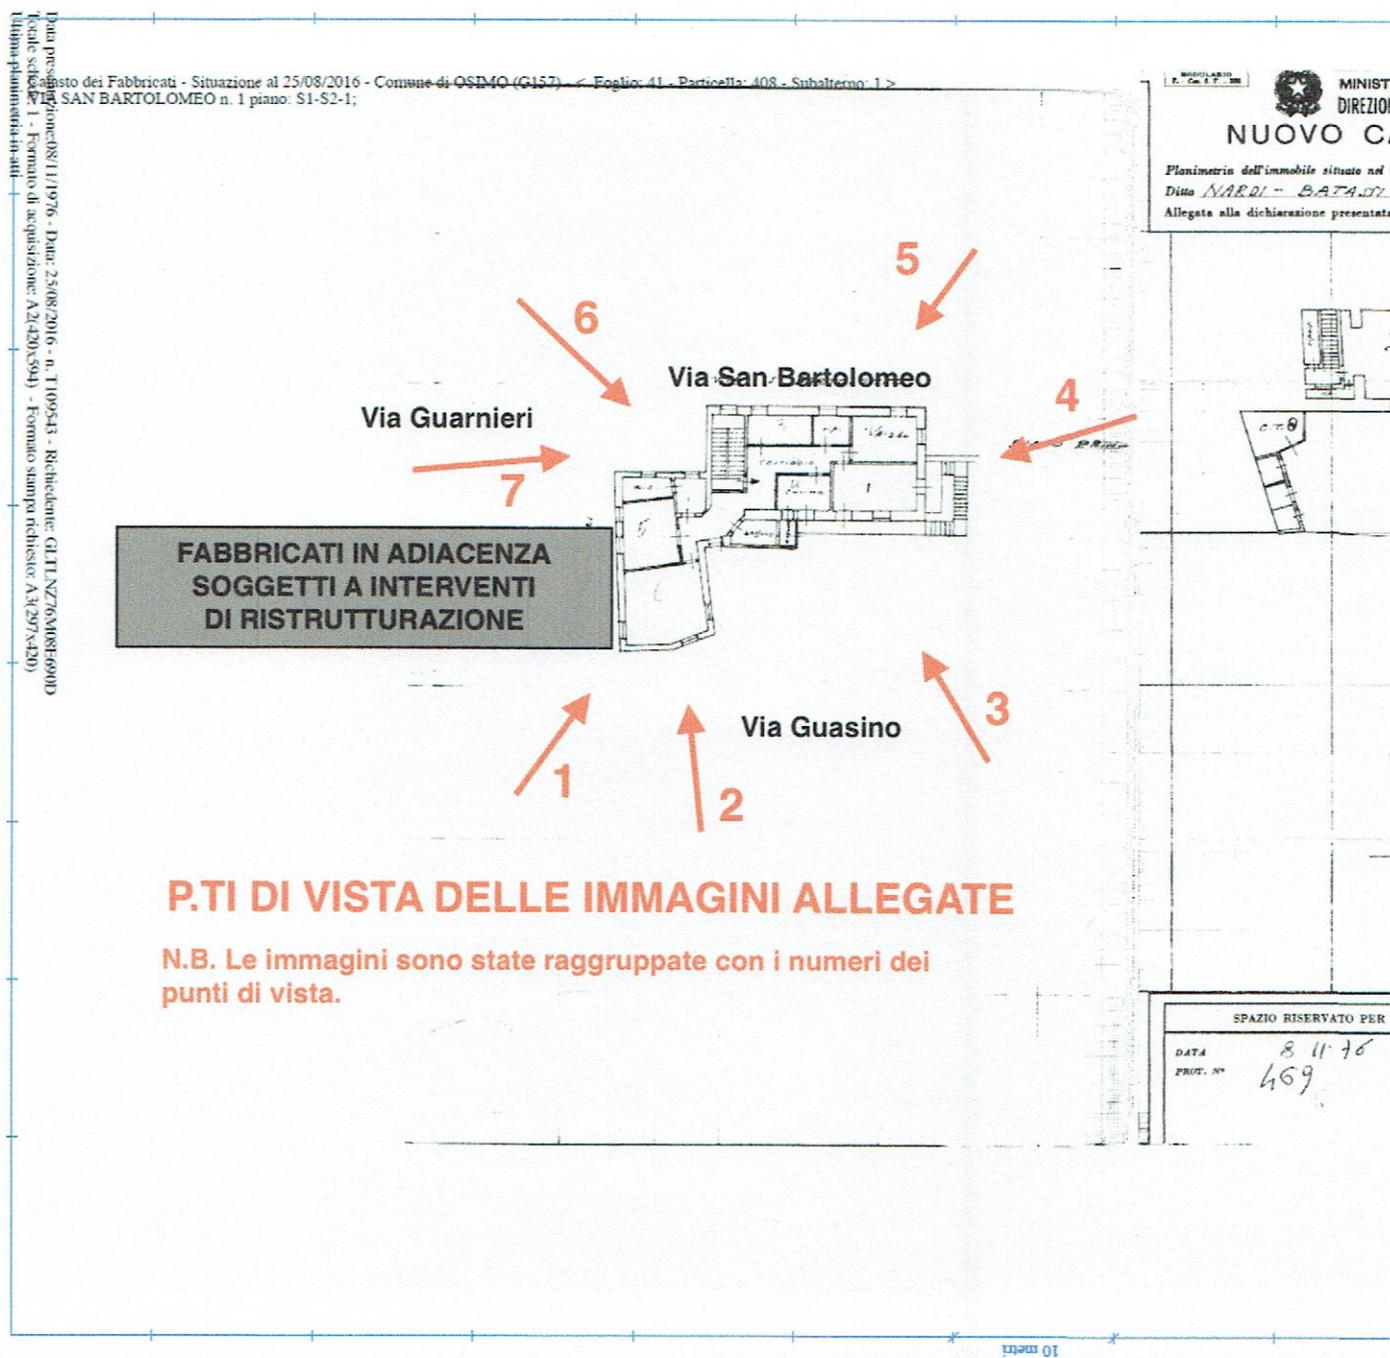
P.to di vista 1

3. Lo stato attuale dell'immobile risulta allo scrivente disomogeneo e poco legato al contesto in cui si trova, a causa di interventi edilizi non coordinati e approssimativi risalenti ad anni passati (interventi riconducibili agli anni '70). L'edificio risulta infatti senza elementi architettonici di pregio da preservare, ma anzi con disallineamenti delle bucaure sulla muratura esterna prodotti da interventi successivi all'edificazione originaria. Proprio tali disallineamenti rendono impossibile tra l'altro l'individuazione di maschi murari resistenti in caso di sisma, mettendo a rischio la sicurezza del fabbricato.

che per tale fabbricato sia previsto l'intervento edilizio di "ristrutturazione" , come peraltro previsto dagli immobili adiacenti.
